Entreprise Exemple — données fictives Rapport d'interventionDossier EXEMPLE-001 · Exemple-Occupant Alex

CONSTAT VISUEL ET THERMIQUE · Couloir (plafond)

RECHERCHE DE FUITE NON DESTRUCTIVE · Salle de bain

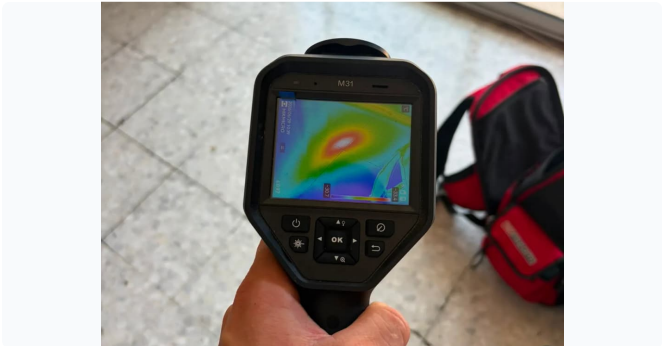
**Constat : humidité au plafond du couloir**  
 Image thermique : la zone plus froide correspond au secteur humide, sous la salle de bain voisine.

La recherche menée sur place a permis de localiser une fuite lente au niveau du raccord du flexible d'alimentation du lavabo, dans la salle de bain du logement voisin. Le gaz traceur a été détecté en continu à cet endroit, l'endoscope a confirmé un suintement à la jonction, et l'épreuve de mise en pression a mis en évidence une légère baisse. Les traces d'humidité du plafond du couloir sont cohérentes avec cette fuite. Document fictif, établi à titre d'exemple.

Remplacer le flexible et son raccord, puis contrôler l'étanchéité après remise en eau. Laisser sécher la zone humide avant toute remise en peinture ; un assèchement contrôlé peut être envisagé si le taux d'humidité reste élevé. Faire constater la réparation par une entreprise qualifiée.

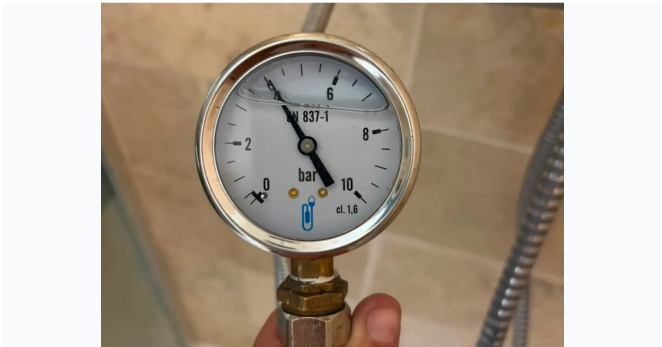
**Épreuve de mise en pression**  
 Mise en pression du circuit isolé : légère baisse constatée sur la durée du test.

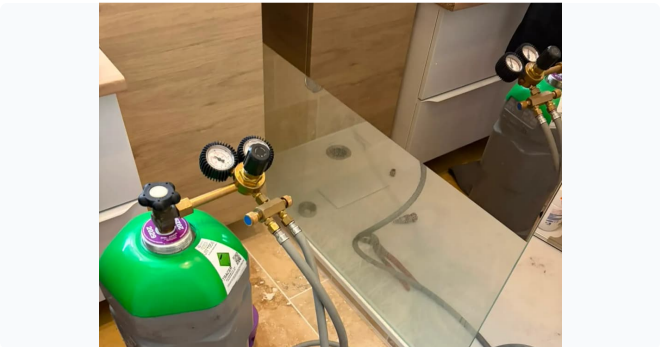
**Injection du gaz traceur**  
 Le circuit est rempli d'un mélange hydrogéné/azoté, sans démolition.

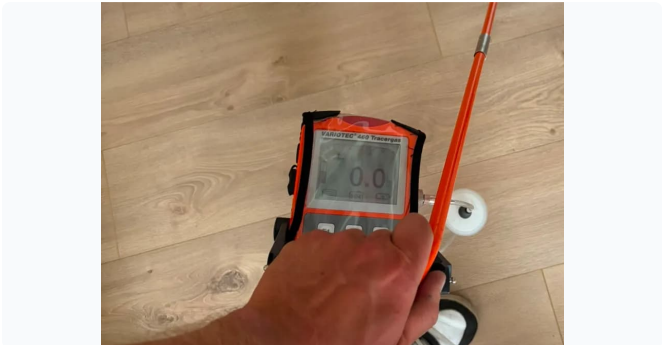
**Détection au sol et sur les raccords**  
 Concentration maximale relevée à l'aplomb du raccord du lavabo.

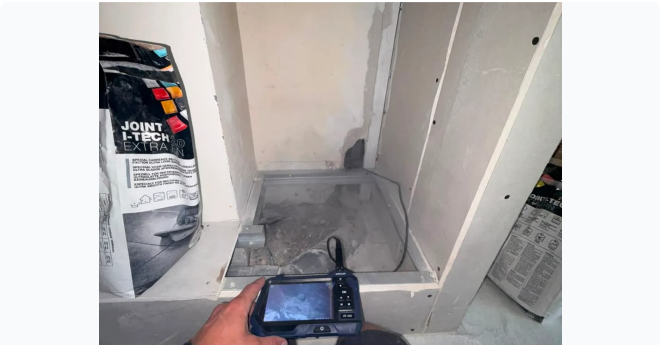
**Inspection endoscopique**  
 Suintement visible à la jonction du flexible, derrière le meuble.
